Abstract. The gas aerial cooler apparatus (ACA) were characterized. These ACA serves for cooling the service gas. The analysis of engineering documentation was carried out in order to establish the range of amenable to control parameters of the engineering status, to carry out the recognition of failures (if ever) and damages that could lead to a failure. The applied method of acoustic emission (AE) yielded total and direct information on the defect growth (hazard rate) in materials of operational facilities. The AE control might be used as a determinative procedure for the selection of criteria needed for assessing the status of diverse structures as well as for release to continued operation the production facilities (with providing a necessary level of safety during the enterprise operation) because the AE control enables to detect a fault at early stage of its growth. By applying the AE method for elaboration of a control of specific objectives, complicated problems related to generation of elastic waves from growing cracks and their transformation during propagation up to sensors were successively resolved.

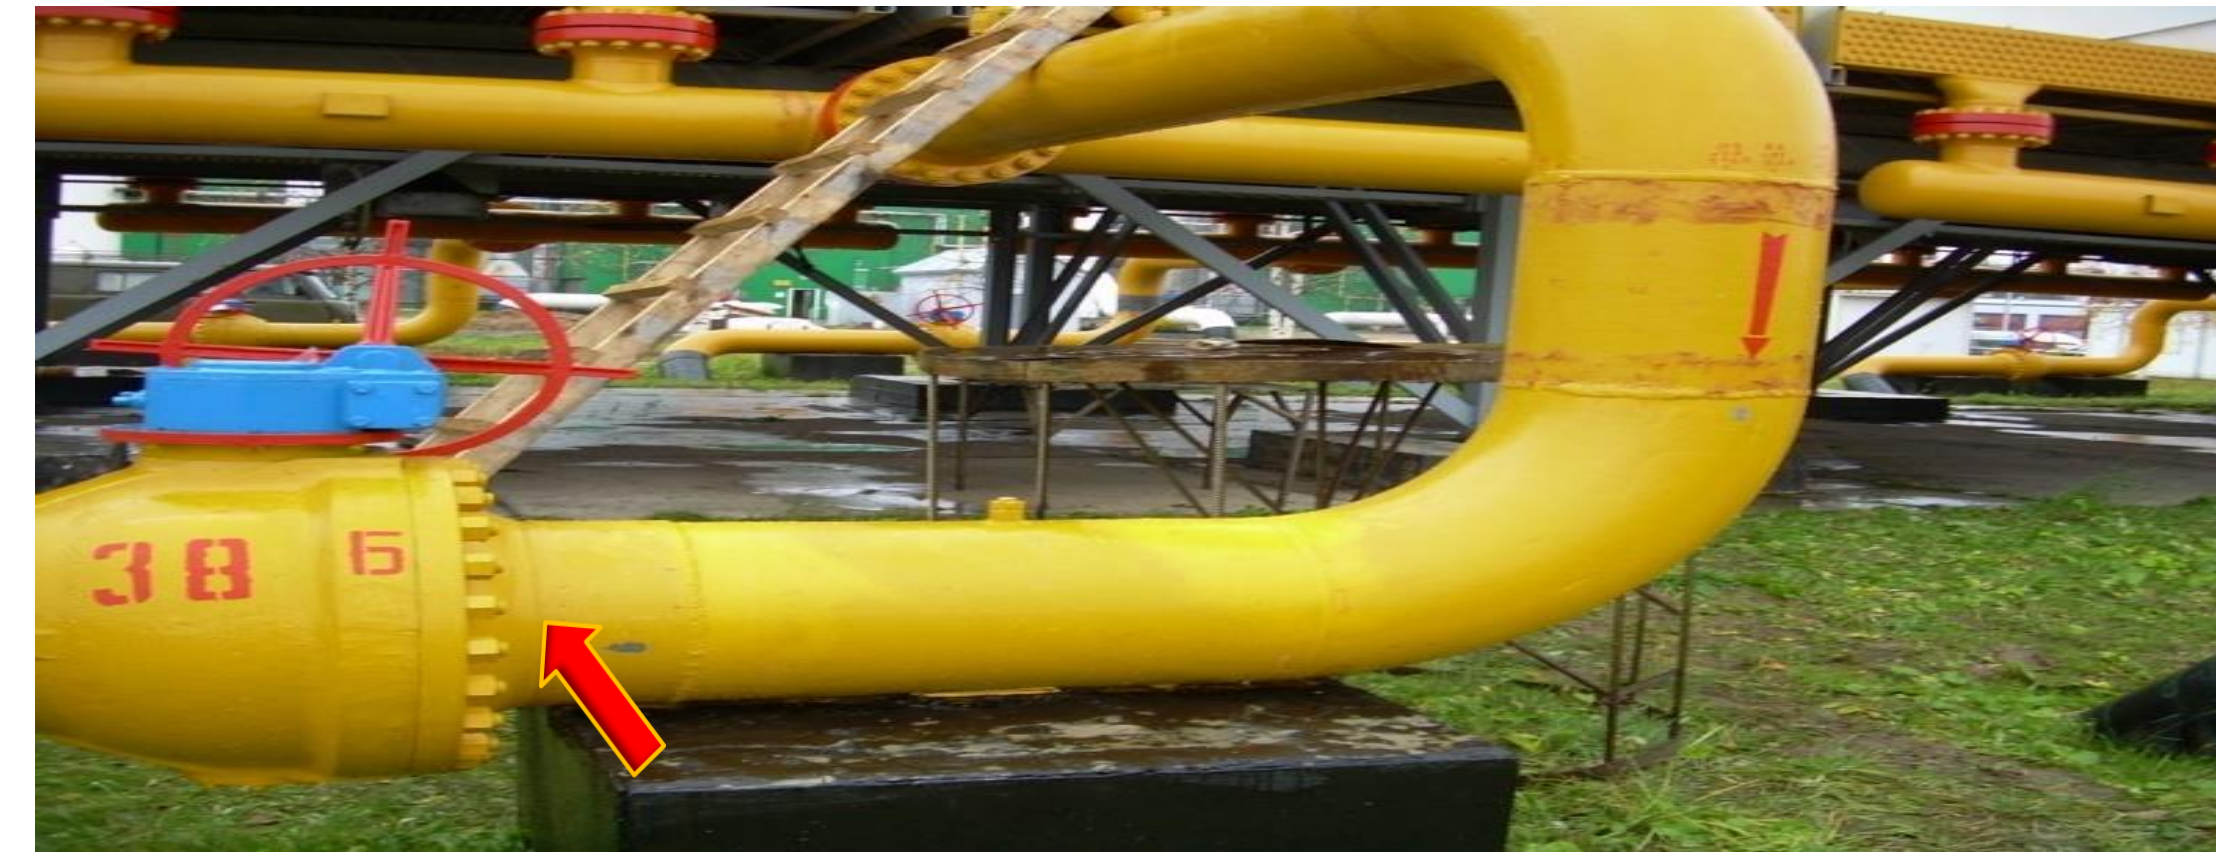
Рис.1 Участок технологического трубопровода с выявленным критически активным источником АЭ в сварном шве

Приведем пример успешного применения метода АЭ контроля технологических трубопроводов, работающих под давлением, в эксплуатационном режиме. При АЭ контроле технологического трубопровода (рис.1) на одной из компрессорных станций (КС) ОАО «Газпром». При испытаниях трубопровода, которые проводились технологическим газом с увеличением давления не превышающем рабочее, в сварном шве обнаружен критически активный источник АЭ (рис.2). На рис.3 приведены результаты локации источника АЭ на трубопроводе, которые указали на конкретный участок сварного шва (помечен стрелкой на рис.1). Затем, наличие в сварном шве недопустимых дефектов подтверждено методами ультразвукового контроля (УЗК) и рентгеновского контроля (РК). На рис.4 приведена фотография этого сварного шва с дефектами на участке трубопровода, вырезанном при ремонте. Для сравнения на рис.5 приведены результаты АЭ контроля сварного шва с активным источником (не критически активный) АЭ.

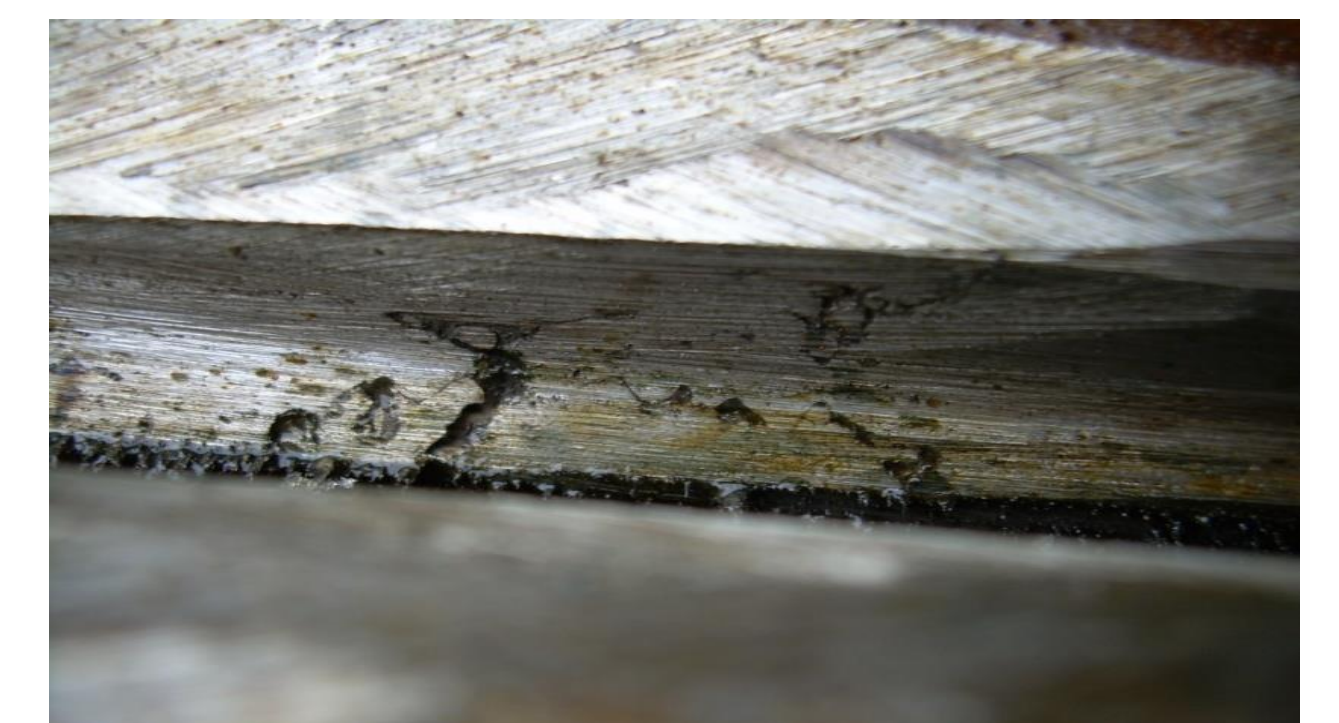
Рис.4 Дефекты сварного шва с выявленным критически активным источником АЭ (подтверждены УЗК и РК) после вырезки "катушки".
